# Conceitos essenciais sobre Patologias em Estruturas de Concreto

Brasília, setembro de 2022.

# Módulo 3

## Causas físicas

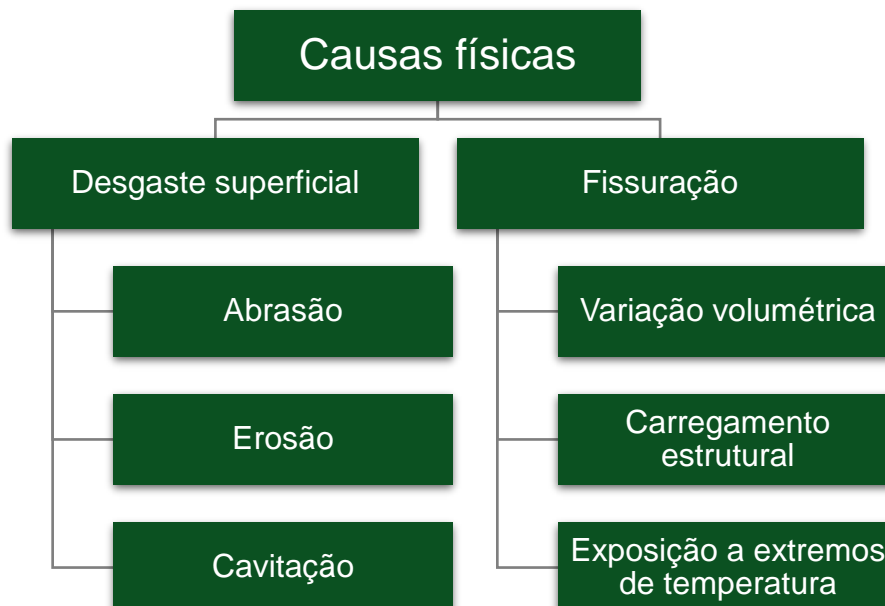
Figura 1 - Causas físicas da deterioração do concreto

Este módulo se dedica à apresentação das causas físicas mostradas na Figura 1.

Como pode ser observado, o assunto é bastante extenso e interessante, mas será abordado neste trabalho em três grupos, conforme mostrado na Figura 1, pertencentes às causas físicas de deterioração do concreto. A seguir serão comentados os três grupos.

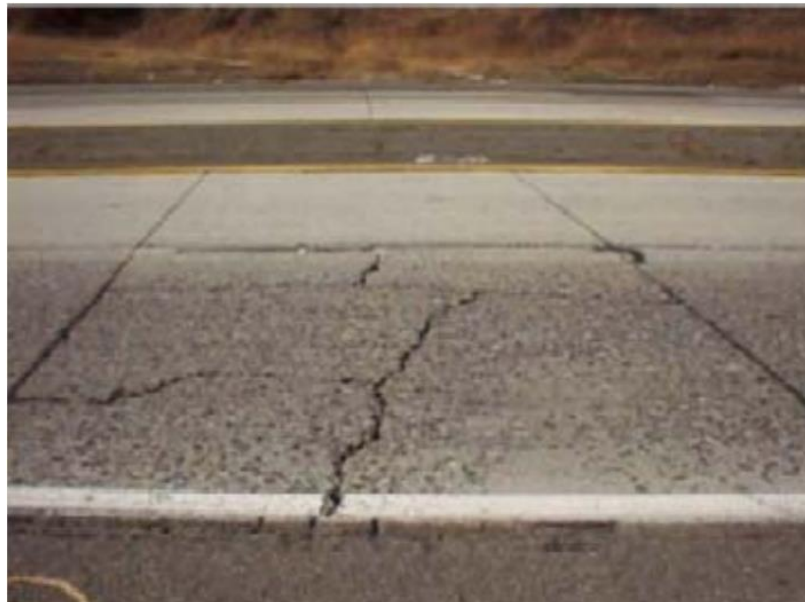
Figura 2 - Superfície de pavimento de concreto com abrasão severa e fissuras

O desgaste superficial das estruturas de concreto pode ocorrer por **abrasão, erosão e cavitação**, provocando perda progressiva de material. De acordo com Mehta e Monteiro (2008) o termo abrasão se refere ao atrito seco, provocando desgaste em uma superfície, como no caso do pavimento de concreto mostrado na Figura 2.

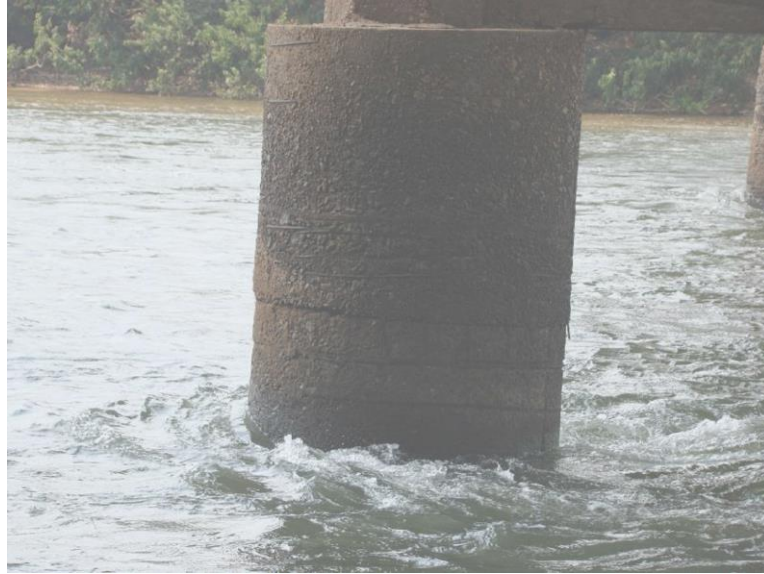
Figura 3 - Superfície de pavimento de concreto com abrasão severa e fissuras

O termo erosão é utilizado para descrever o desgaste por ação abrasiva de fluidos contendo partículas em suspensão, situação muito comum em rios com elevadas velocidades de correnteza. A colisão, o escorregamento ou o rolamento de partículas sólidas em suspensão causam o desgaste superficial, uma vez que a pasta de cimento não possui elevada resistência ao atrito. A Figura 3 mostra um elemento estrutural de ponte com as armaduras e agregados à mostra, resultado do processo de erosão a que o concreto foi submetido.

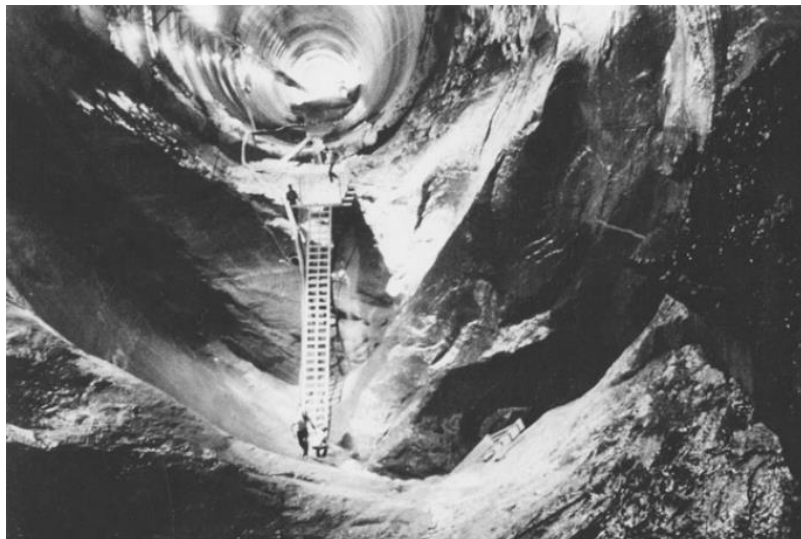
Figura 4 - Dano por cavitação no túnel da Barragem de Glen Canyon

O terceiro processo de perda progressiva de massa da superfície é a cavitação, com maior ocorrência em obras hidráulicas. O fluxo não linear, a elevadas velocidades, propicia a formação de bolhas de vapor por meio da redução da pressão, em determinados pontos, até a pressão de vapor da água. Essas bolhas acompanham o fluxo da água e, ao chegarem a regiões de maior pressão, implodem, causando danos na superfície do concreto. Esses danos podem alcançar grandes dimensões, como no caso do túnel mostrado na Figura 4.

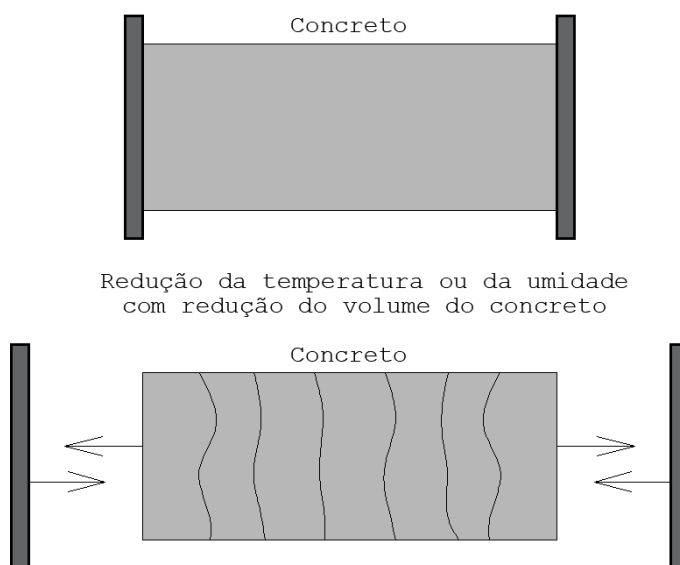
Figura 5 - Elemento de concreto submetido a forças de tração provocadas pela redução de volume

As setas mostradas na Figura 5 indicam as forças que surgem com a tendência de redução de volume do concreto. A deformação é restringida pelos elementos estruturais adjacentes (parte mais escura), provocando o aparecimento de forças de tração no elemento de concreto, material que não resiste muito bem à tração.

Tanto na **redução de temperatura quanto na redução de umidade** (ver Módulo 2), o **concreto tende a reduzir seu volume**. Nos casos em que essa variação volumétrica é restringida, surgem forças de tração no elemento de concreto, podendo dar origem a fissuras (Figura 5).

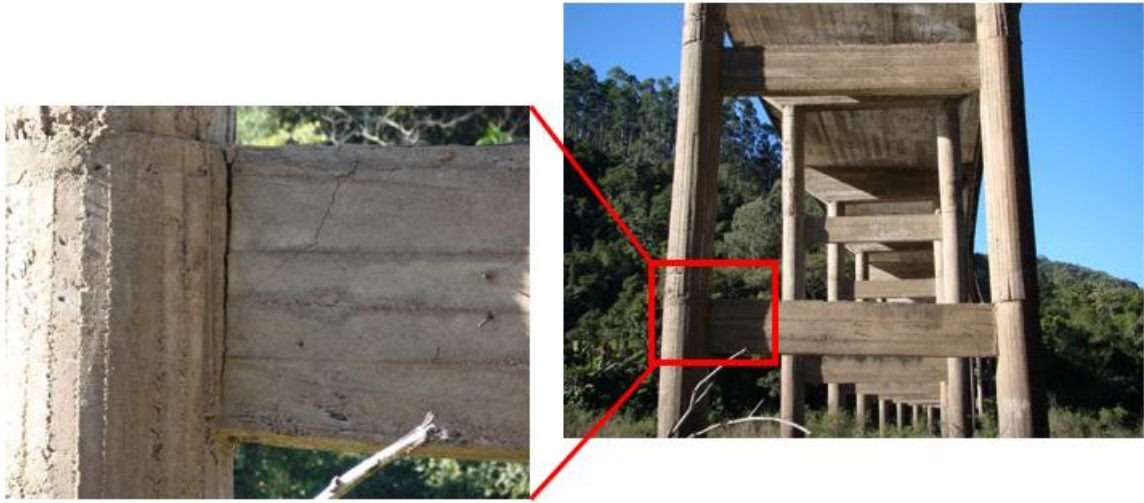
Figura 7 – O recalque do apoio da direita provocou o surgimento de fissuras na viga de travamento

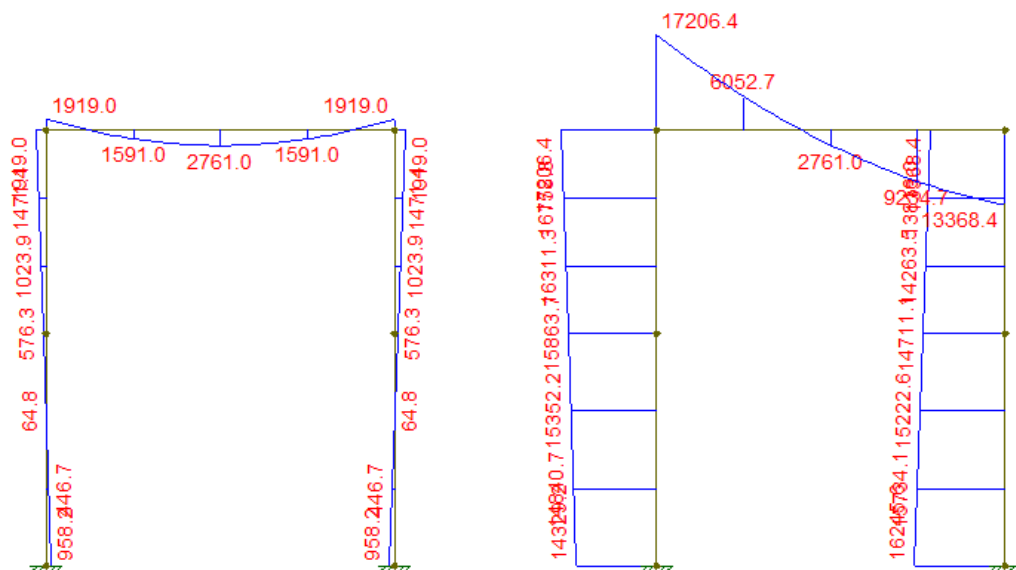
Para exemplificar o surgimento dos esforços adicionais, a Figura 8 apresenta a mesma estrutura hipotética com mesmo carregamento vertical. A diferença é que na estrutura da direita foram adicionados os momentos fletores provocados pelo recalque de um dos apoios. O momento fletor na extremidade do elemento horizontal passou de 1.919,0 para 17.206,4, resultando em tensões de tração para as quais o elemento estrutural não foi dimensionado.

Figura 8 - Alteração nos momentos fletores provocados pelo recalque de um apoio. Estrutura da esquerda com carregamento e estrutura da direita com carregamento mais o recalque de apoio.

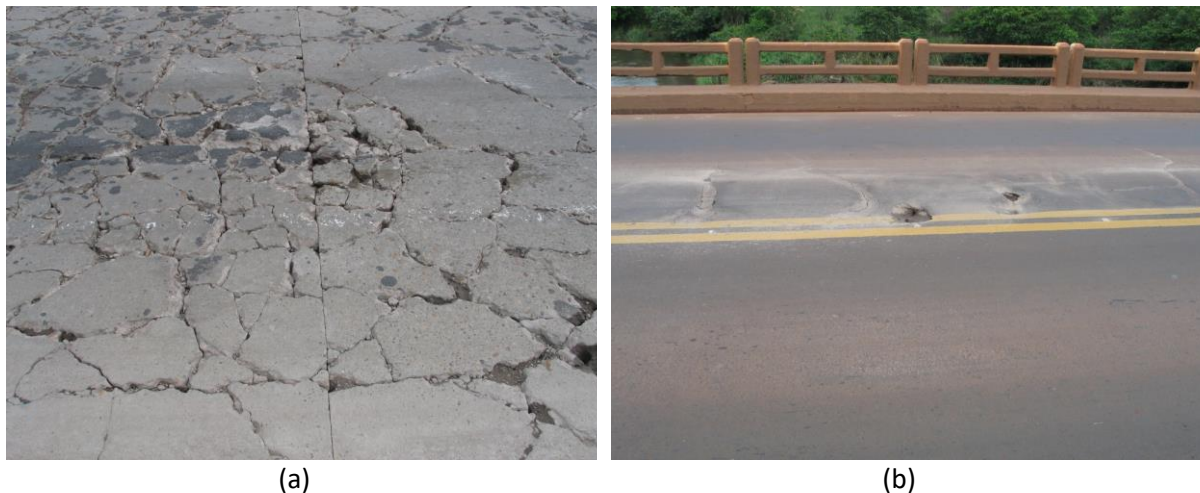
Figura 9 - Detalhe de pavimento de concreto fissurado (a) e reflexão de trincas do pavimento rígido no pavimento flexível (b).

O pavimento rígido executado sobre as pontes, também designado pelo Manual de Pavimentos Rígidos do DNIT como sobrelaje, não tem suas características definidas por métodos de dimensionamento de pavimentos, diferente do pavimento rígido executado no restante da pista. Com o passar dos anos, o pavimento de concreto sobre algumas estruturas passou a apresentar fissuras, conforme mostrado na Figura 9 (a).

Uma solução corriqueiramente empregada é a aplicação de **pavimento flexível** (Concreto Betuminoso Usinado a Quente - CBUQ) diretamente sobre o pavimento danificado. Trata-se de uma **solução temporária**, uma vez que as fissuras são refletidas no pavimento flexível e o problema reinicia. Este comportamento pode ser observado na Figura 10 (b), que mostra a laje de concreto íntegra e a fissura passando pelo pavimento rígido e avançando para o pavimento flexível acima.

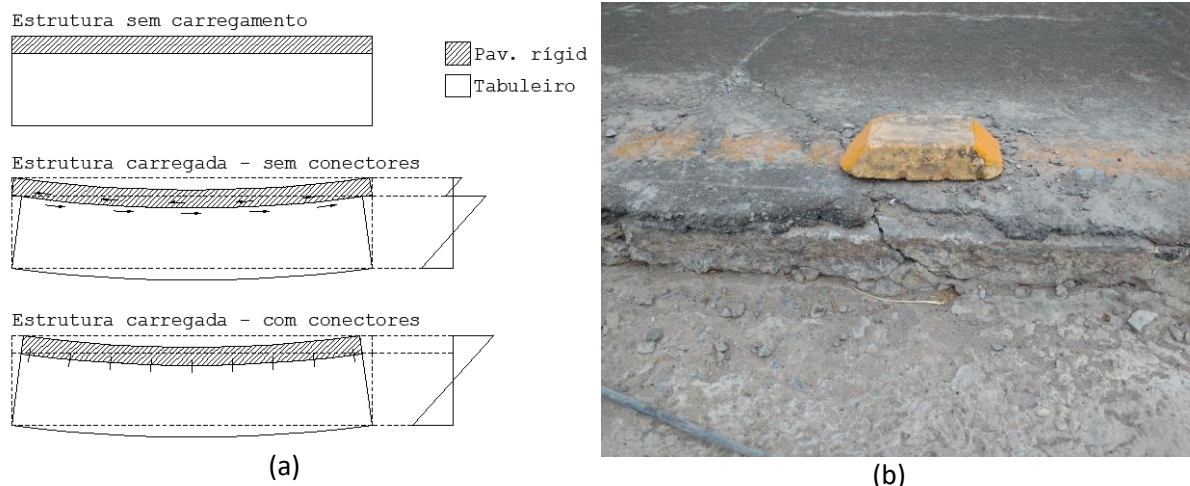
A distribuição de tensões na seção transversal é diferente nos casos do pavimento rígido estar ou não solidarizado à laje de concreto. A Figura 10 (a) mostra a estrutura sem carga móvel (veículos), portanto sem tensões provocadas por este

carregamento, e na sequência duas situações: sem conectores e com conectores entre o pavimento e a laje. Na situação “com conectores” a distribuição de tensões cresce de forma gradual, de modo que o pavimento fica totalmente comprimido, situação desejável para o concreto de cimento Portland.

Figura 10 - Distribuição de tensões no tabuleiro com e sem aderência da laje (a) e detalhe da fissura avançando pelo pavimento de concreto e refletindo no pavimento flexível (b).

Já na situação “sem conectores” há a possibilidade do pavimento rígido se deslocar em relação à laje, provocando a descontinuidade das tensões e o surgimento de tensões de tração no concreto da laje. Nos casos em que esses pavimentos **não possuem armadura para absorver os esforços de tração**, ou as armaduras são insuficientes, as fissuras surgem e se desenvolvem.

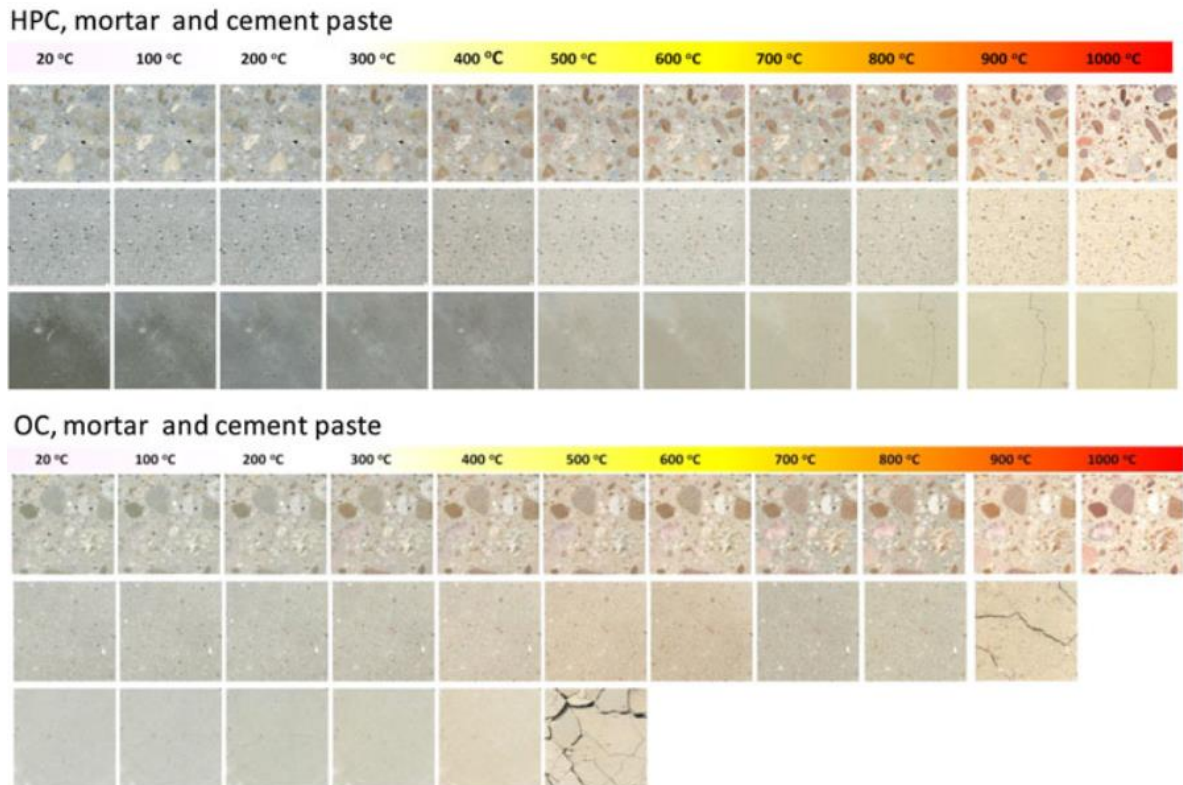
Figura 11 - Alterações de cor parda, concreto de alto desempenho (HPC) e concreto convencional (OC), bem como das respectivas argamassa e pasta de cimento.

Após uma estrutura ser submetida a um incêndio, é possível inferir acerca da temperatura atingida por meio da coloração do material remanescente. A Figura 11 mostra as cores do concreto, da argamassa e da pasta de cimento após atingirem temperaturas de até 1000 °C.

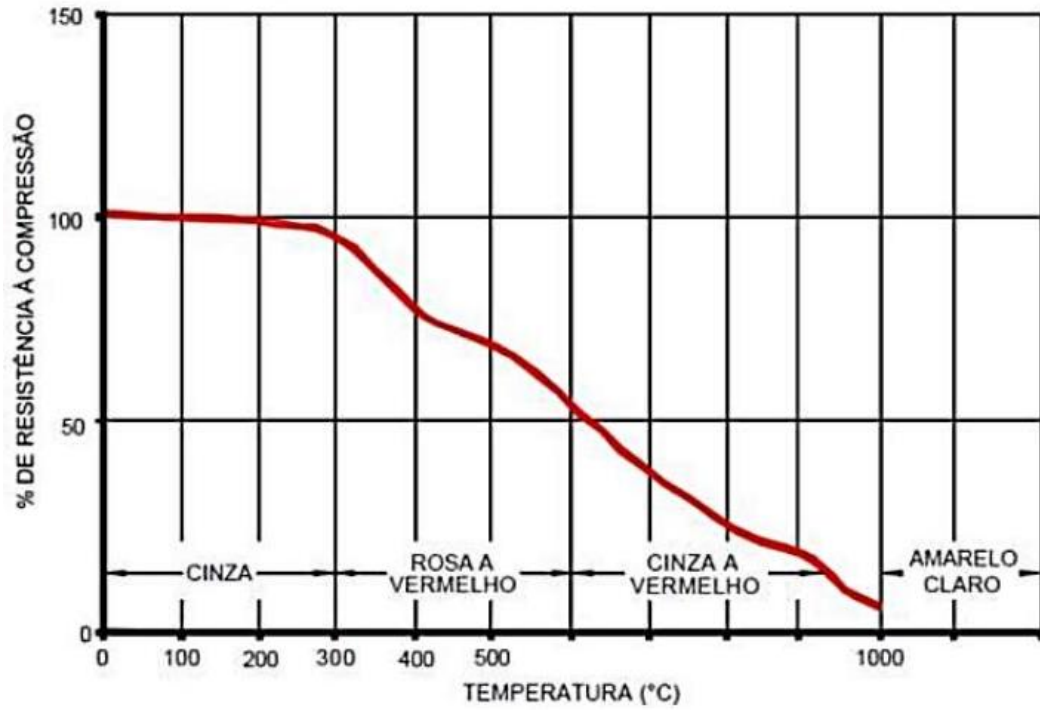
Cánovas (1988) apresenta um gráfico (Figura 12) correlacionando a **redução relativa da resistência com a temperatura alcançada**. Cabe destacar que as cores e os valores apresentados podem sofrer alterações em função do tipo do agregado, do tipo e consumo de cimento, da relação água/cimento, dentre outros. Dessa forma, outras avaliações podem complementar a avaliação em casos severos de incêndio que afetem estruturas de concreto.

Figura 12 - Redução da resistência em função da temperatura alcançada e da cor do concreto após o incêndio.
